ПАСПОРТ ДОСТУПНОСТИ № 1

Отчет о проведённом обследовании объекта:

Средняя общеобразовательная школа села Ташкиново

АКТ ОБСЛЕДОВАНИЯ ОБЪЕКТА
К ПАСПОРТУ ДОСТУПНОСТИ № 1

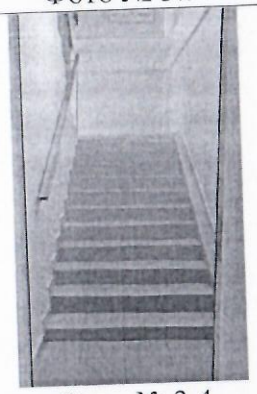
Фото № 3.3				
3.2	**Лестница (внутри здания)**	есть

Фото № 3.4 Фото № 3.5	Отсутствуют поручни для детей. Ненормативные окончания поручней.	О, С	Лестницы оборудовать дополнительными поручнями круглого сечения диаметром не менее 0,03 м на высоте от 0,5 до 0,7 ±0,03 м (для детей). Поручень ограждений с внутренней стороны лестницы должен быть непрерывным по всей ее высоте. Завершающие части поручней должны быть горизонтальными и выступать за границы лестничных маршей на 0,3 м. В стесненных условиях допускается выполнять завершающие части поручней под углом 90° во внешнюю сторону. Форма завершающих частей поручней должна быть травмобезопасной: с плавным завершением вниз,	Капитальный ремонт

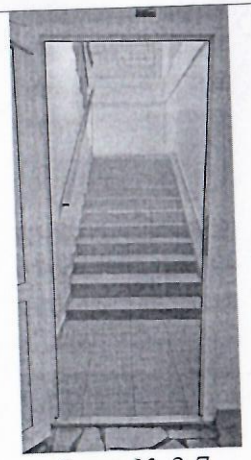
Фото № 3.7	Ненормативная ширина дверей на путях движения и эвакуации. Ненормативные пороги в дверных проемах дверей на путях движения и эвакуации. Двери на путях движения и эвакуации не контрастны по отношению к прилегающим стенам, дверные ручки не контрастны по отношению к цвету фона двери.	К К С	Обеспечить ширину дверей не менее 0,9 м. (п. 6.2.4 СП 59.13330.2020) Обеспечить высоту порогов не более 0,014 м. (п. 6.2.4 СП 59.13330.2020) Обеспечить контрастность дверей относительно прилегающих стен, а дверных ручек – относительно цвета дверей. (п. 6.4.1 СП 59.13330.2020)	Текущий ремонт Текущий ремонт Текущий ремонт

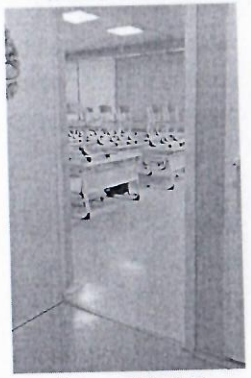
Фото № 4.2	У входов в кабинеты отсутствуют тактильные информирующие таблички помещений.	С	Перед входами в кабинеты следует установить информирующие тактильные таблички с указанием назначения помещения. Тактильные таблички с использованием рельефно-линейного шрифта, а также рельефно-точечного шрифта Брайля для людей с нарушением зрения должны размещаться рядом с дверью со стороны дверной ручки на высоте от 1,2 до 1,6 м от уровня пола и на расстоянии 0,1 м от края таблички до края дверного проема. (п. 6.5.9 СП 59.13330.2020)	Текущий ремонт

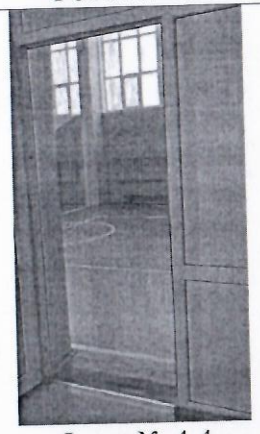
Фото № 4.3				
4.2	**Зальная форма обслуживания**	есть

Фото № 4.4	У входов в залы отсутствуют тактильные информирующие таблички помещений.	С	Перед входами в залы установить информирующие тактильные таблички с указанием назначения помещения. Тактильные таблички с использованием рельефно-линейного шрифта, а также рельефно-точечного шрифта Брайля для людей с нарушением зрения должны размещаться рядом с дверью со стороны дверной ручки на высоте от 1,2 до 1,6 м от уровня пола и на расстоянии 0,1 м от края таблички до края дверного проема. (п. 6.5.9 СП 59.13330.2020)	Текущий ремонт
				 Фото № 4.5	Ненормативная ширина дверных полотен.	К	Обеспечить ширину дверных полотен не менее 0,9 м. (п. 6.2.4 СП 59.13330.2020)	Текущий ремонт
					Под раковинами умывальников для рук	К	В столовой выделить один умывальник для инвалидов,	Текущий ремонт

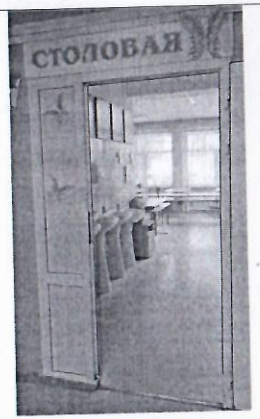
Фото № 4.6	в столовой имеется пьедестал, препятствующий близкому подходу инвалидов на кресле-коляске.		установить раковину с проемом для ног не менее 0,55 м. Высота раковины должна быть не более 0,8 м. (п. 8.10, Приложение Г, Рис. Г.7 СП 136.13330.2012).	
4.3	**Прилавочная форма обслуживания**	есть						
4.4	**Форма обслуживания с перемещением по маршруту**	нет		-	-	-	-	-
4.5	**Кабины индивидуального обслуживания**	нет		-	-	-	-	-
	ОБЩИЕ требования к зоне				Отсутствует система обеспечения разборчивости звуковой информации.		Зону целевого назначения объекта оборудовать системой обеспечения разборчивости звуковой информации. Возможно применение переносного оборудования. (п. 8.1.7 СП 59.13330.2020)	Текущий ремонт Индивидуальное решение с ТСР

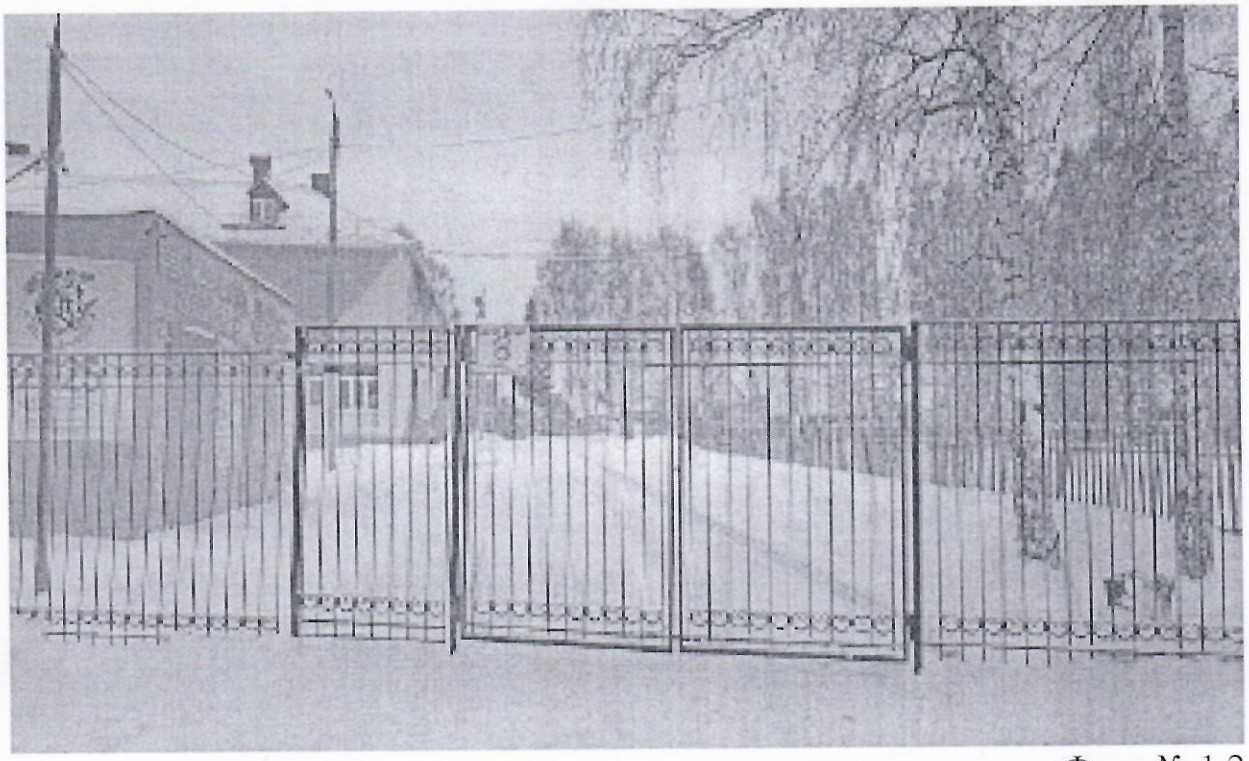
Фото № 1.1	Перед калиткой отсутствует тактильно-контрастная предупреждающая информация.	С	Перед калиткой установить тактильно-контрастные наземные указатели по ГОСТ Р 52875. (п. 5.1.10 СП 59.13330.2020, ГОСТ Р 52875)	Текущий ремонт
1.2	**Путь (пути) движения на территории**	есть			Отсутствуют указатели направления ко входу в здание.	Все	Следует установить указатели направления, указывающие путь ко входу в здание. (п. 6.5.1 СП 59.13330.2020)	Текущий ремонт
1.3	**Лестница (наружная)**	нет		-	-	-	-	-
1.4	**Пандус (наружный)**	нет		-	-	-	-	-

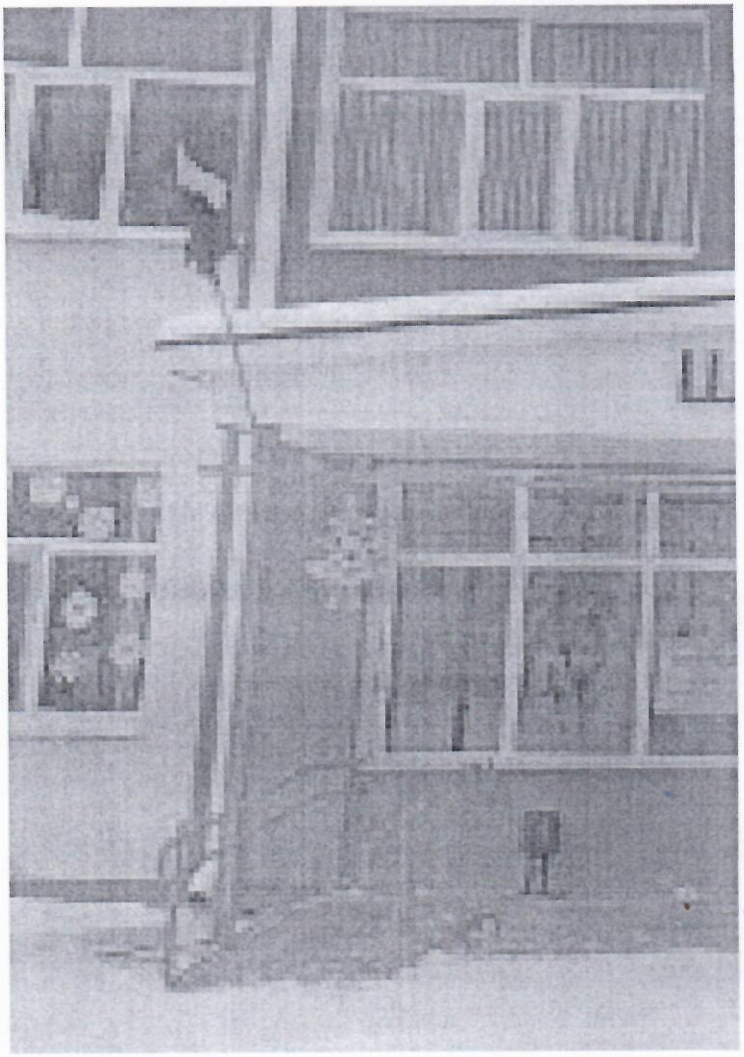
2.1	**Лестница (наружная)**	нет						
2.2	**Пандус (наружный)**	есть		Фото № 2.1	Элементы креплений поручней пандуса занимают более 25 % периметра обхвата поручня.	К	Элементы крепления поручней следует располагать снизу поручня. Крепление должно занимать не более чем 20 % его периметра и обеспечивать длину поверхности поручня, необходимую для захвата кистью руки, не менее 100 мм. (п. 5.1.7 ГОСТ Р 51261-2022)	Текущий ремонт

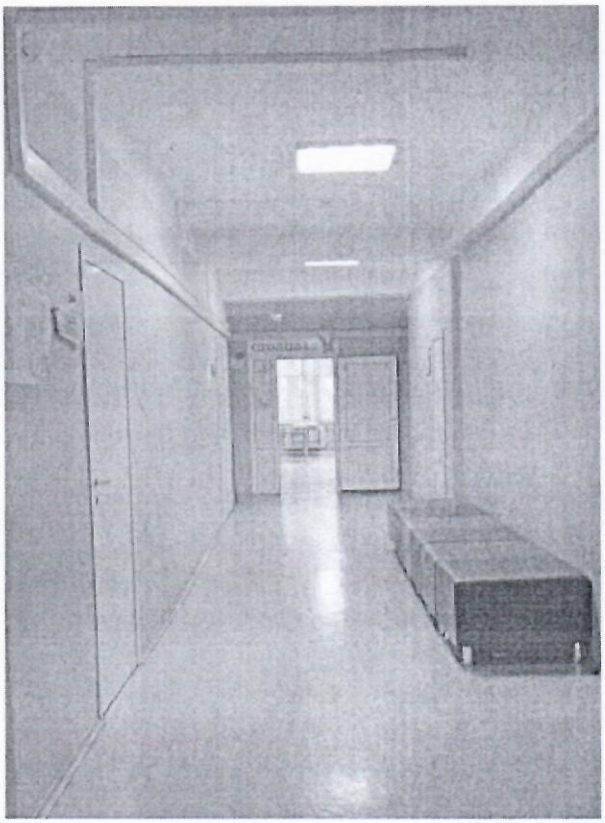
3.1	**Коридор (вестибюль, зона ожидания, галерея, балкон)**	есть		Фото № 3.1 Фото № 3.2	Не предусмотрены зоны отдыха и ожидания для инвалидов, в том числе для инвалидов на креслах-колясках.	Все	На каждом этаже здания предусмотреть зоны отдыха и ожидания для инвалидов на два-три места, в том числе для инвалидов на креслах-колясках, установить крючки для костылей контрастного к цвету стен цвета на высоте не более 1,3 м. В зонах ожидания и отдыха для МГН предусматривать места, оборудованные креслами с подлокотниками и опорой для спины. Обозначить зоны отдыха для инвалидов знаками доступности. (п. 6.2.5, 6.5.1, 6.4.1, 8.6.3 СП 59.13330.2020; п. 6.1 СП 136.13330.2012)	Текущий ремонт

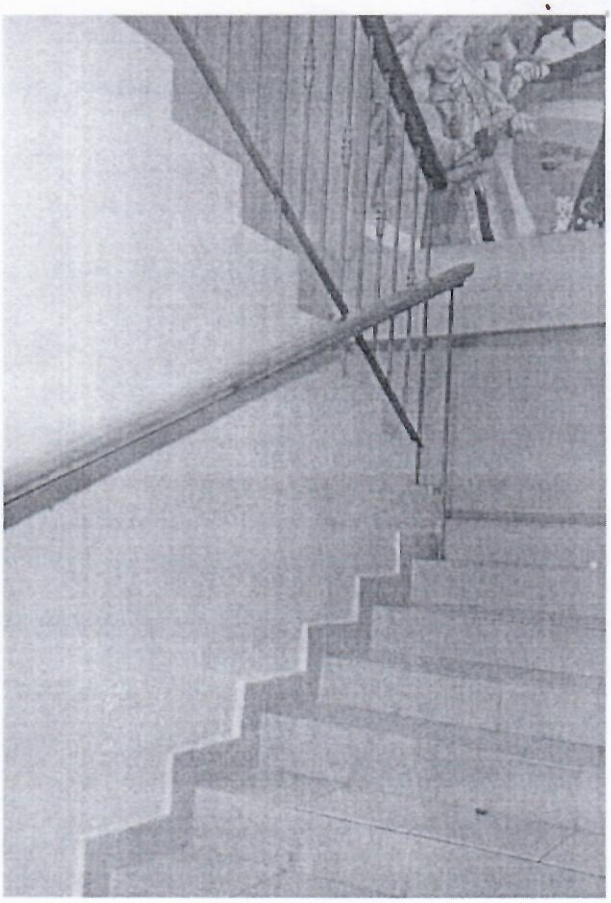
Фото № 3.6	Краевые ступени лестниц не выделены цветом или фактурой.	С	в сторону ограждения или стены и т. п. (п. 5.1.13, 6.2.11 СП 59.13330.2020; п. 5.3.6 ГОСТ Р 51261-2022) На проступи краевых ступеней лестничных маршей следует нанести одну или несколько противоскользящих полос, контрастных с поверхностью ступени, например, желтого цвета, общей шириной 0,08–0,1 м. Расстояние между краем контрастной полосы и краем проступи ступени должно быть не более 0,04 м. (п. 6.2.8 СП 59.13330.2020)	Текущий ремонт

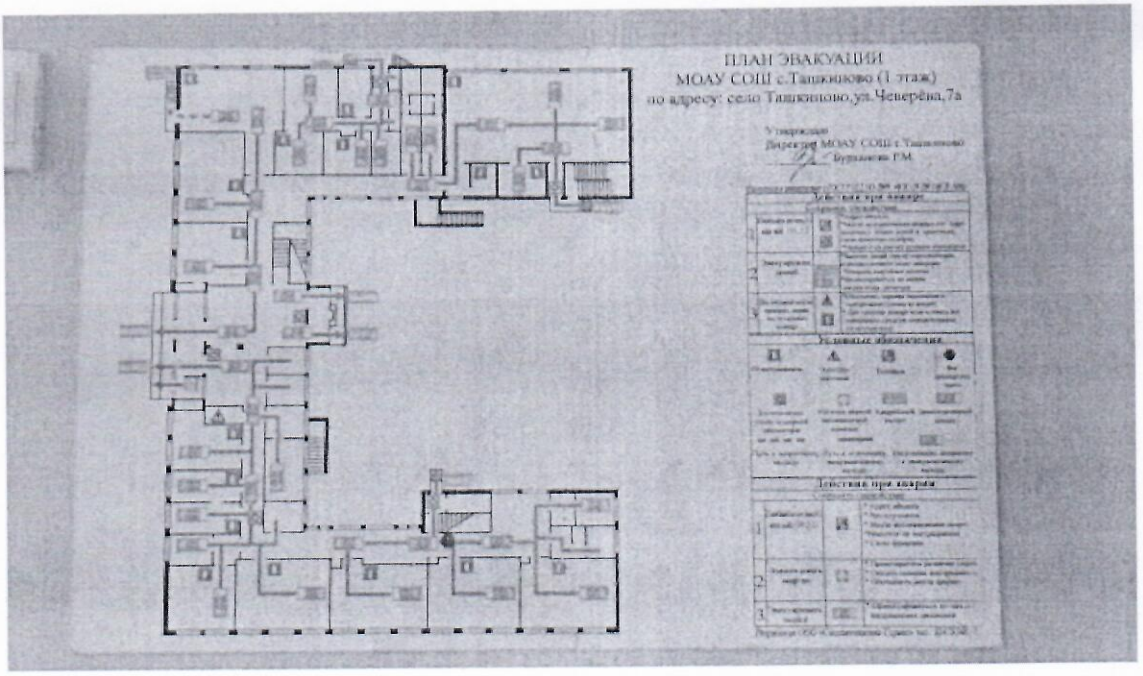
Фото № 3.8	Отсутствует тактильная пиктограмма «Выход» у двери на путях эвакуации. На планах эвакуации отсутствует обозначение путей движения для людей с инвалидностью.	Все Все	Установить тактильную пиктограмму «Выход» рядом с дверью, на стене, со стороны расположения дверной ручки, на расстоянии от 0,05 до 0,1 м от наличника. на высоте от 1,3 до 1,5 м от уровня пола. (п. 4.3.7.3 ГОСТ Р 52131-2019) Доступным для МГН путем эвакуации можно принять вход в здание. Отразить на плане эвакуации пути движения при эвакуации	Текущий ремонт Текущий ремонт

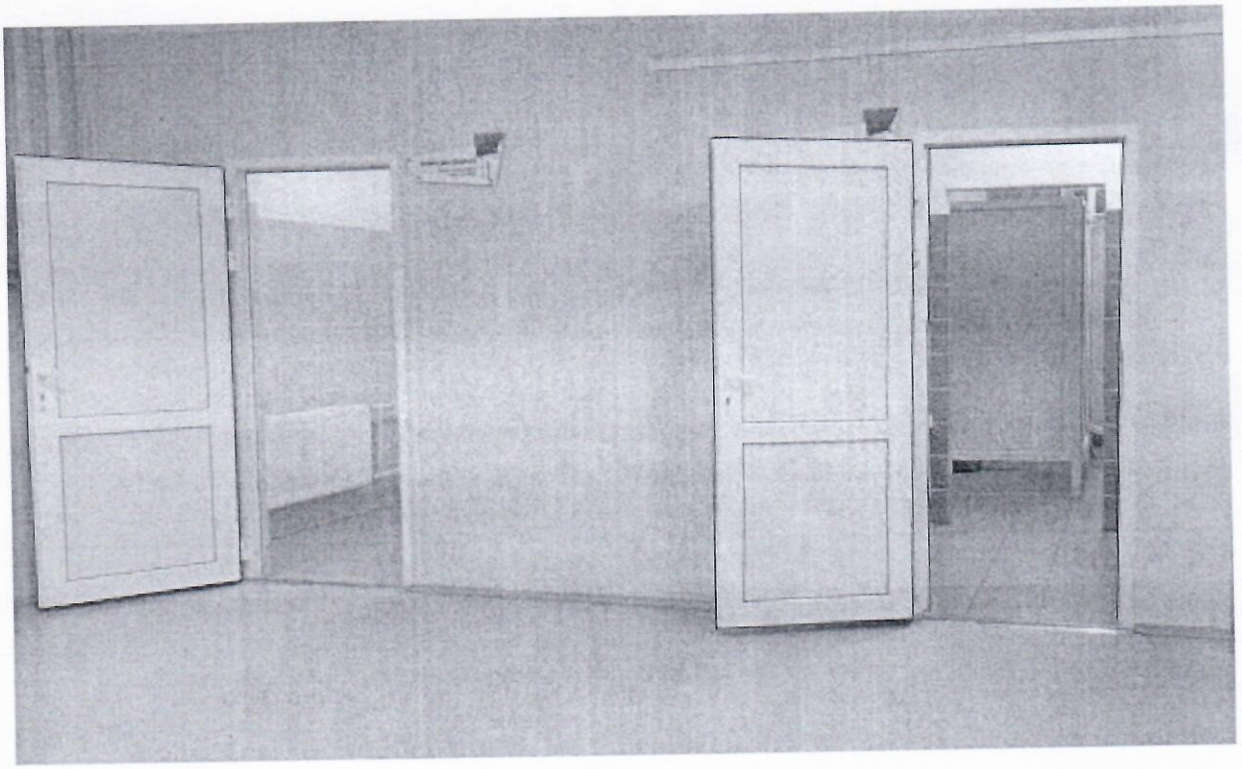
Фото № 5.1 Фото № 5.2	На стенах возле дверей в туалетные комнаты отсутствуют тактильные информационные таблички.	С	У дверей туалетных комнат следует установить со стороны ручки информационные таблички помещений (выполненные рельефно-графическим и рельефно-точечным способом), расположенные на высоте от 1,2 до 1,6 м от уровня пола и на расстоянии 0,1–0,5 м от края двери. (п. 6.3.6 СП 59.13330.2020; п. 4.3.8.2, приложение Г ГОСТ Р 52131-2019)	Текущий ремонт
					Размеры и оборудование кабинок в туалетных комнатах не соответствуют требованиям нормативных	К, О	Следует предусмотреть специально оборудованные для инвалидов универсальные и доступные кабины в уборных. Доступные кабины в	Текущий ремонт

документов.		санитарно-бытовых помещениях должны иметь размеры в плане 1,65 × 2,2 м, универсальные кабины – 2,2 × 2,25 м. В кабине сбоку от унитаза следует предусматривать пространство рядом с унитазом шириной не менее 0,8 м для размещения кресла-коляски, а также крючки для одежды, костылей и других принадлежностей. В кабине должно быть свободное пространство диаметром 1,4 м для разворота кресла-коляски. Возле унитаза и раковины в доступной кабине установить стационарные и откидные опорные поручни по ГОСТ Р 51261. (п. 6.3.3 СП 59.13330.2020)	
					В туалетных комнатах отсутствуют крючки для костылей и принадлежностей.	Все	В кабине сбоку от унитаза следует установить крючки для одежды, костылей и других принадлежностей. Крючки должны быть контрастного цвета по отношению к цвету стены. (п. 6.3.3, 6.4.1 СП 59.13330.2020)	Текущий ремонт
5.2	**Душевая/ванная комната**	нет

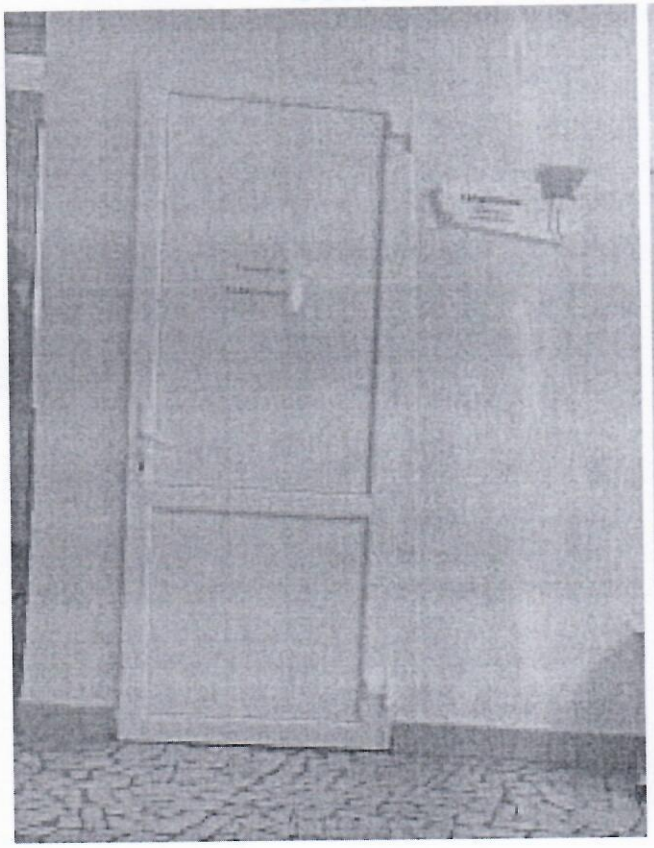
Фото № 5.3

Фото № 5.4	В гардеробах отсутствуют крючки для одежды инвалидов.	Все	Оборудовать несколько крючков для одежды на высоте не более 1,3 м от пола. Крючки должны быть контрастного цвета по отношению к цвету стены. Обозначить места для одежды инвалидов знаками доступности. (п. 8.5.14, 6.4.1, 6.5.1 СП 59.13330.2020)	Текущий ремонт
	ОБЩИЕ требования к зоне				Отсутствует система тревожной сигнализации.	Все	Санитарно-гигиенические помещения оборудовать системой тревожной сигнализации или системой двухсторонней громкоговорящей связи. Оборудовать кнопку вызова персонала на высоте от 0,8 до 1,1 м на расстоянии не менее 0,6 м от боковой стены помещения. Кнопка должна быть контрастного цвета по отношению к цвету стены. (п. 6.3.6, 6.4.1, 6.4.2	Текущий ремонт
